Documentación de la excavación y restauración del interior de la muralla del Museo Marítimo de Barcelona

Mt. Univ. Juan Manuel Corso Sarmiento
Arquitecto
Enero 2011

Objetivo: Complementar la información obtenida con el levantamiento del museo Marítimo realizado en el 2008 por el LMVC¹, en el proceso de excavación y restauración de la zona entre la nave Medieval y la parte posterior de la muralla, complementando la información que se tenía registrada de este edificio patrimonial.

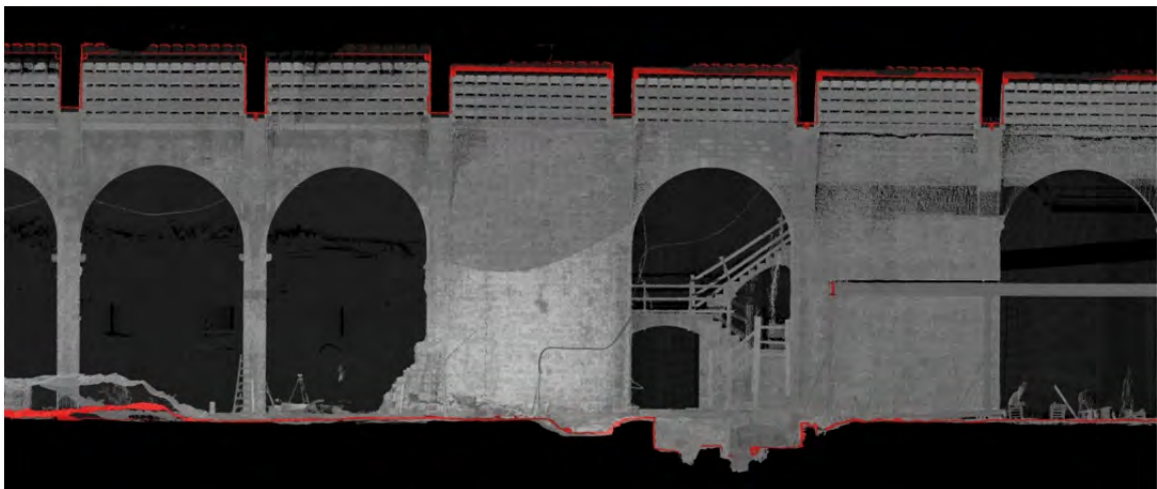
Figura 3: Sección transversal de la nueva excavación

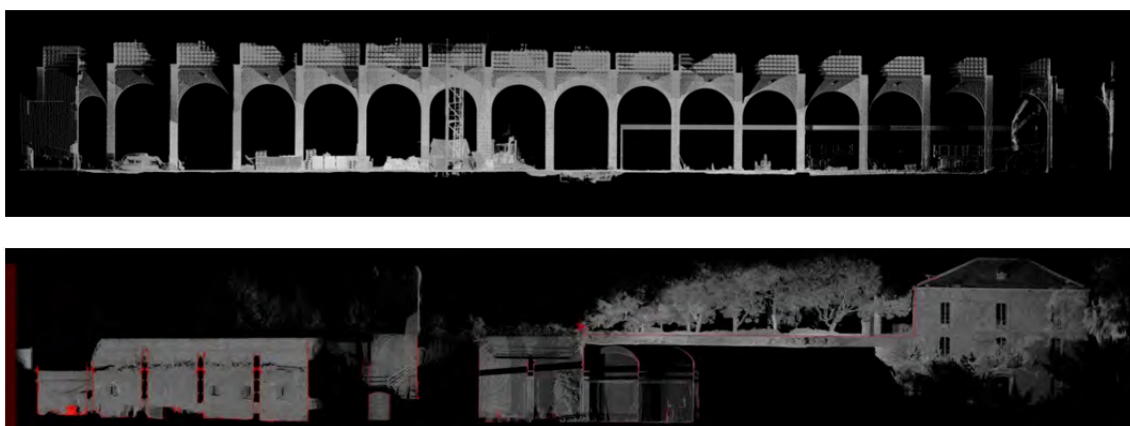
Figura 7: Secciones transversales.

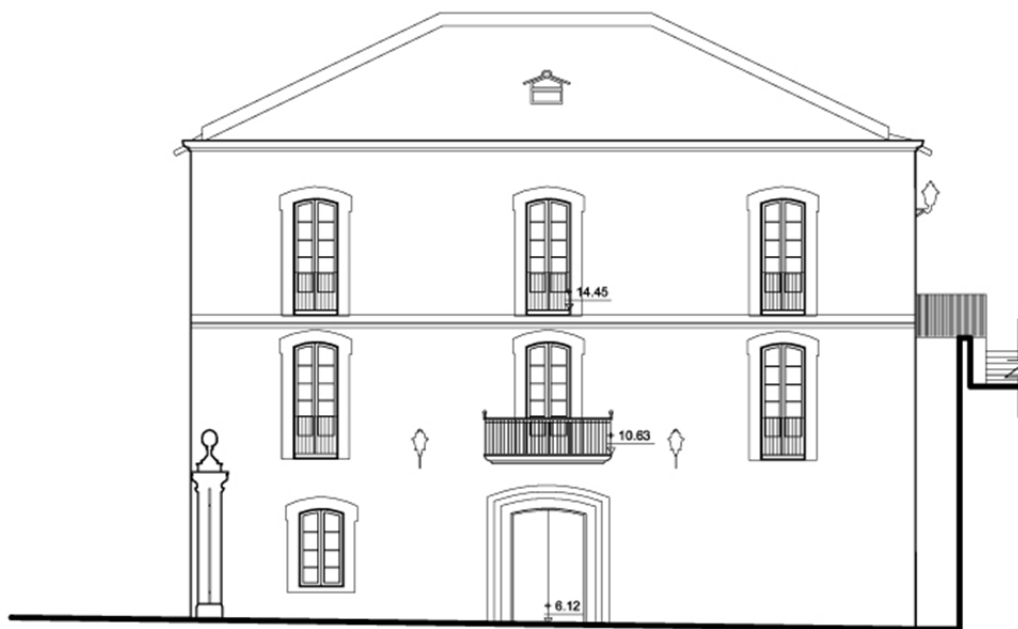
Figura 8: Planos complementarios a las nuevas zonas escaneadas.

Complementario a ello se documentaron zonas de difícil acceso, como el patio entre el edificio de acceso de carga y descarga y el Baluarte, el cual vemos en la figura 8.
